## ● バッテリーターミナルの腐食について

- ・今回はバッテリーターミナルの腐食について紹介します。
  - ・下の写真の赤い丸で囲んだ箇所の青白い粉は、**緑青(ろくしょう)**と呼ばれる銅から発生した**サビ**です。
- ※ 緑青は酸性の為、目に入らない様に必ず保護メガネやゴーグル等を着用して作業をおこなってください。

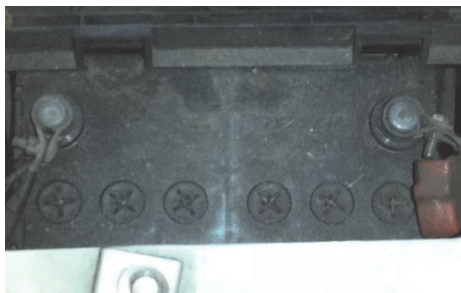
正常なターミナル

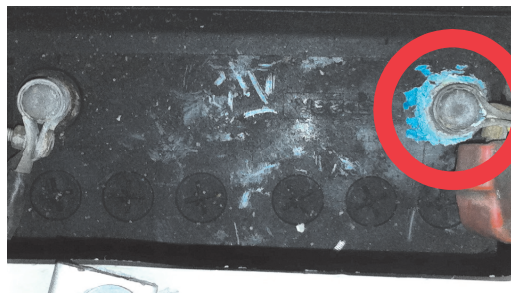
緑青が発生したターミナル

緑青が付着した、バッテリーターミナルの清掃方法の一例を紹介します。(バッテリー側も同様)

1. バッテリーターミナルを、①マイナス ②プラス の順番に取り外す。(ショート防止の為 順番通りに)
2. 緑青の付いたバッテリーターミナルに、お湯をかけて緑青を洗い流す。(目安:40~60℃ 熱湯不可)
3. エアーガンでお湯を飛ばし、残った水分をウエス等で拭き取る。
4. 金属ブラシで、バッテリーターミナルのサビを落とす。
5. バッテリーターミナルを、①プラス ②マイナス の順番に取付ける。(ショート防止の為 順番通りに)

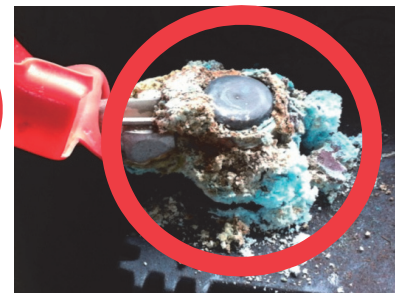
緑青をそのまま放置すると、バッテリーターミナルの腐食が進み不具合を起こします。(要交換)

不具合の症例
・電源が入らない
・途中で止まる
・エンジンが始動しない
…等

※ 緑青が発生した場合はバッテリーが劣化している可能性が高い為、早期のバッテリー交換をお勧めします。

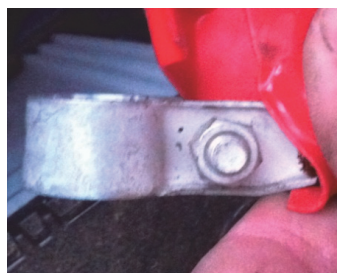
正常なターミナル

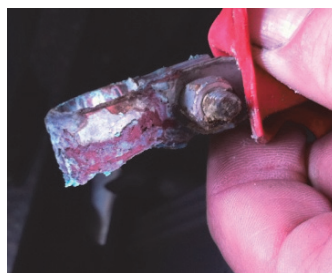
腐食で一部が溶けたターミナル

- ・ バッテリーターミナルの緩み
- ・ バッテリーターミナルの取付け不良
- ・ バッテリー液の入れ過ぎ
- ・ バッテリーの寿命

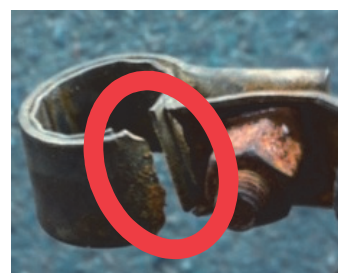
腐食で割れたターミナル
